ΘΕΜΑ : Ενημερωτικό σημείωμα για τη σηματοδότηση και τις καθυστερήσεις στη σύμβαση 10005 ETCS.

Χρήστος Ι. Κατσιούλης
Πρόεδρος Επιτροπής ETCS (Σ.10005)
Διπλ.Ηλεκ/γος Μηχ/κός
& Τεχνολογίας Η/Υ

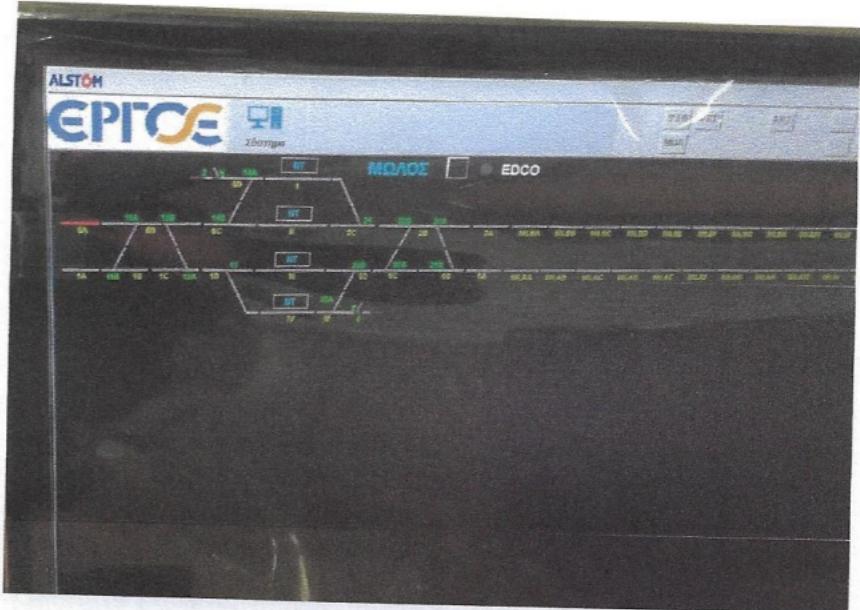
Φωτογραφία 1

Όσον αφορά τα αναγραφόμενα στη σελ.41/51 (συνημμένο 2) ότι «*Με τη χρήση μετρητών αξόνων...το παρεχόμενο λειτουργικό αποτέλεσμα παραμένει το ίδιο.*», δεν ισχύει, όχι μόνο γιατί καταργείται όλη η τμηματοποίηση της γραμμής του τμήματος Οινόν – Τιθορέα, αλλά και γιατί οι μετρητές αξόνων δεν ανιχνεύουν θραύση σιδηροτροχίας. Οι μετρητές αξόνων πραγματοποιούν σημειακή μέτρηση εισερχόμενων ή εξερχόμενων αξόνων μέσω διακοπής των ηλεκτρομαγνητικών τους πεδίων δύο διαφορετικών συχνοτήτων και τίποτε άλλο, ενώ τα κυκλώματα γραμμής πραγματοποιούν μία συνεχή καταγραφή της κατάστασης της γραμμής σε όλο το μήκος της. Ο ισχυρισμός ότι μετρητές αξόνων τοποθετούνται και σε άλλα κράτη, αληθής μεν, προκαλεί σύγχυση δε. Στο ελληνικό σιδηροδρομικό δίκτυο, θραύσεις σιδηροτροχιών έχουν παρατηρηθεί. Η τελευταία θραύση έγινε στο Μώλο, όπου το σύστημα σηματοδότησης την ανίχνευσε μέσω των κυκλωμάτων γραμμής :

- κατειλημμένο κύκλωμα (φωτογραφία 1)
- Καταγραφή μεταβλητών τη στιγμή της θραύσης της σιδηροτροχίας (φωτογραφία 2)
- Χρονική καταγραφή συμβάντος (φωτογραφία 3)

καθιστώντας τα φωτοσήματα σε «κλειστά» (κόκκινα). **Με το σύστημα ETCS σε λειτουργία, η κίνηση των τρένων πάνω από τη σπασμένη σιδηροτροχιά είναι αδύνατη.**

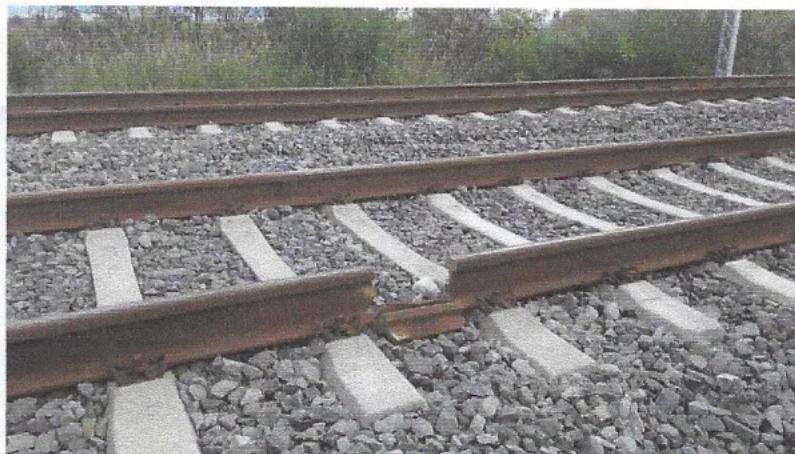
Φωτογραφία 4

Στην περίπτωση μετρητών αξόνων, τα φωτοσήματα θα παραμέναν «ανοιχτά» (πράσινο ή κίτρινο), επιτρέποντας τη διέλευση τρένων πάνω από τη σιδηροτροχιά της κάτωθι φωτογραφίας με πλήρη ταχύτητα και με το σύστημα ETCS σε λειτουργία, με απρόβλεπτες συνέπειες και την κίνηση των τρένων (φωτογραφία 4).
